# PROYECTO DE ACCESIBILIDAD EN MONASTERIO DE SAN LORENZO DE EL ESCORIAL

ANTEPROYECTO DE MEJORA DE LA ACCESIBILIDAD FÍSICA EN  
EL MUSEO DEL REAL MONASTERIO DE LAS HUELGAS, BURGOS

# ANTEPROYECTO DE MEJORA DE LA ACCESIBILIDAD FÍSICA EN EL REAL MONASTERIO DE SANTA CLARA, EN TORDESILLAS

PROYECTO DE MEJORA DE ACCESIBILIDAD  
**-PALACIO REAL DE MADRID-**

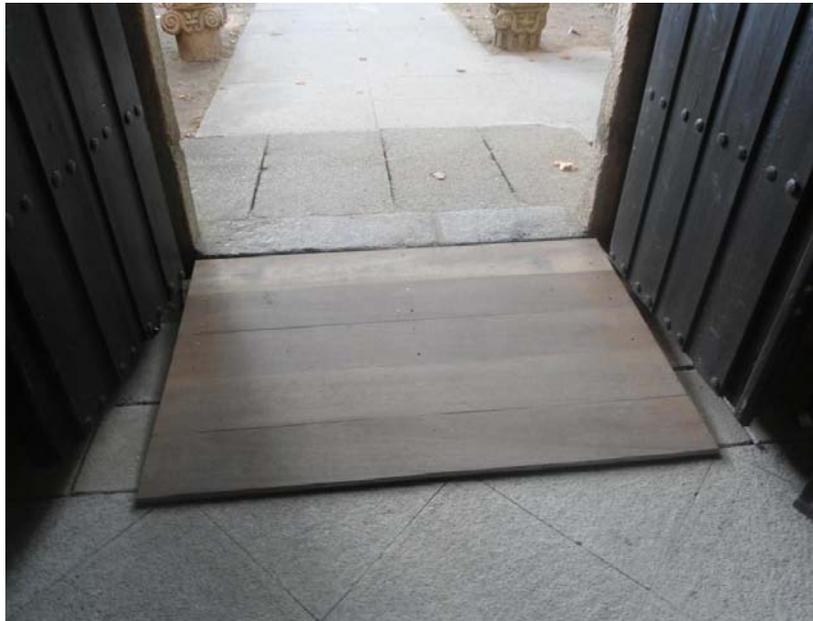
DETALLE 4 a. 1/25 m

CUÑA DE MADERA

.Cuña de madera interior que salva una diferencia de altura de 9cm (8%pte). La longitud de la rampa vendrá determinada por el cambio de pavimento. .Recortar la puerta.

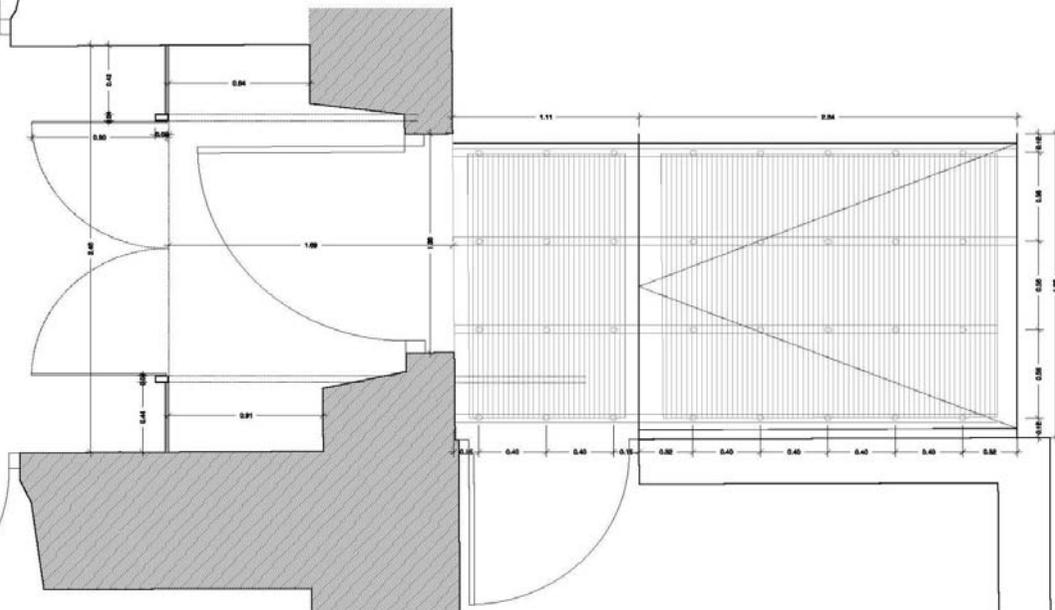
DETALLE 9 e. 1/25 m

RAMPA DE MADERA Y PUERTA DE VIDRIO

Abrir la hoja de la puerta entera  
Rampa de madera  
Colocación de cortavientos de vidrio  
Pte: 8%

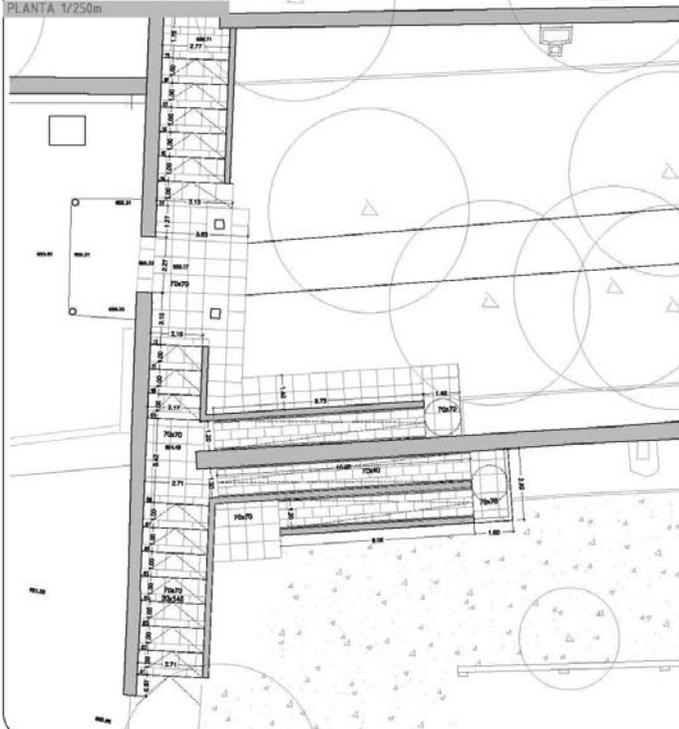
## DETALLES 11-12\_ RAMPAS JARDINES

Rampas exteriores de piedra para permitir el acceso a la zona de jardines. Hay que demoler las rampas actuales y colocar en su lugar una escalinata a la italiana y rampas en zig-zag con pendientes del 8%. Se realizan muretes de separación entre rampas de 0,9m de altura. A lo largo de las rampas y en las mesetas se colocan rampas con barandilla de hierro forjado con doble pasamanos a 60 y 90 cm de altura.

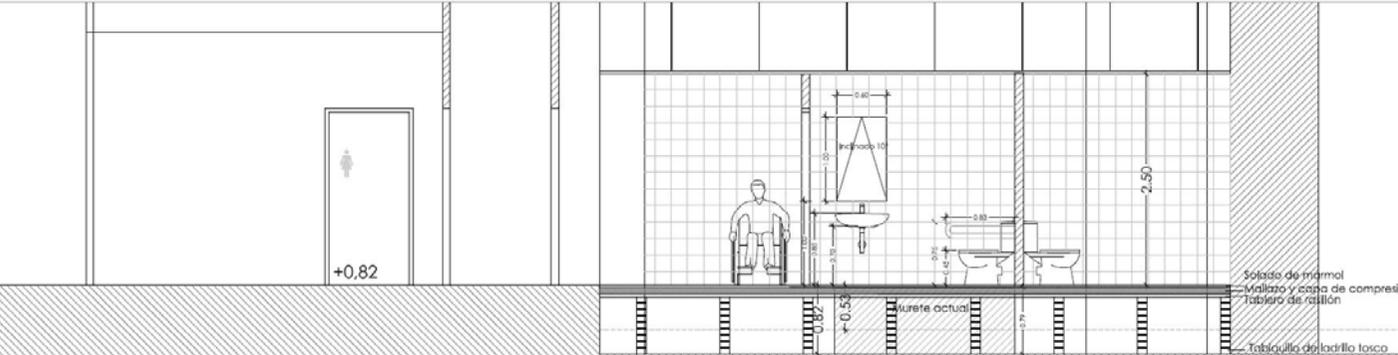
SECCIÓN 2 (1/40)

Solado de mármol  
 Malla y capa de compresión  
 Tablero de yeso  
 Tabla de ladrillo loco

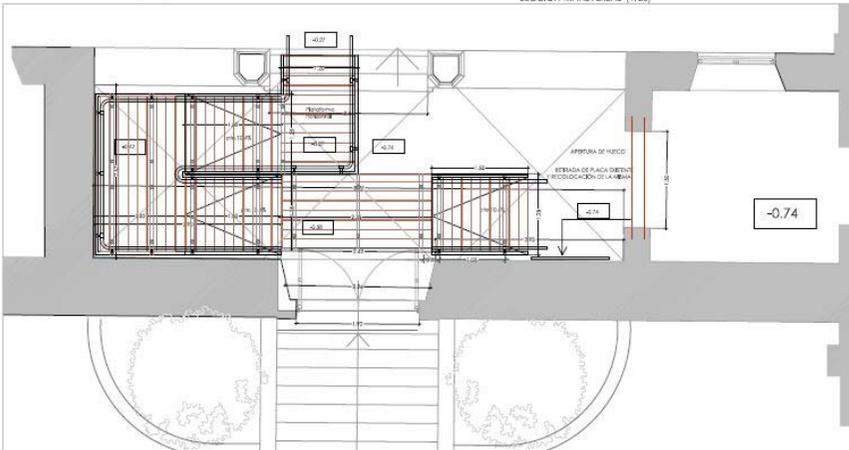
1.- UBICACIÓN DE PATAS REGULABLES EN ALTURA

2.- UBICACIÓN DE BASTIDOR METÁLICO

3.- COLOCACIÓN DE RASTRELES

4.- COLOCACIÓN DE PERFILES DE MADERA TECNOLÓGICA

5.- PROTECCIÓN DE VIDRIO, DOBLE PASAMANOS Y ZÓCALOS LATERALES
